การศึกษาปัญหาติดตั้งและส่งมอบระบบทำความเย็นแบบรวมศูนย์ : โครงการก่อสร้างอาคารขนาดใหญ่  
พิเศษ

การค้นคว้าอิสระนี้เป็นส่วนหนึ่งของการศึกษาตามหลักสูตร

วิศวกรรมศาสตรมหาบัณฑิต

สาขาวิชาการบริหารงานก่อสร้าง

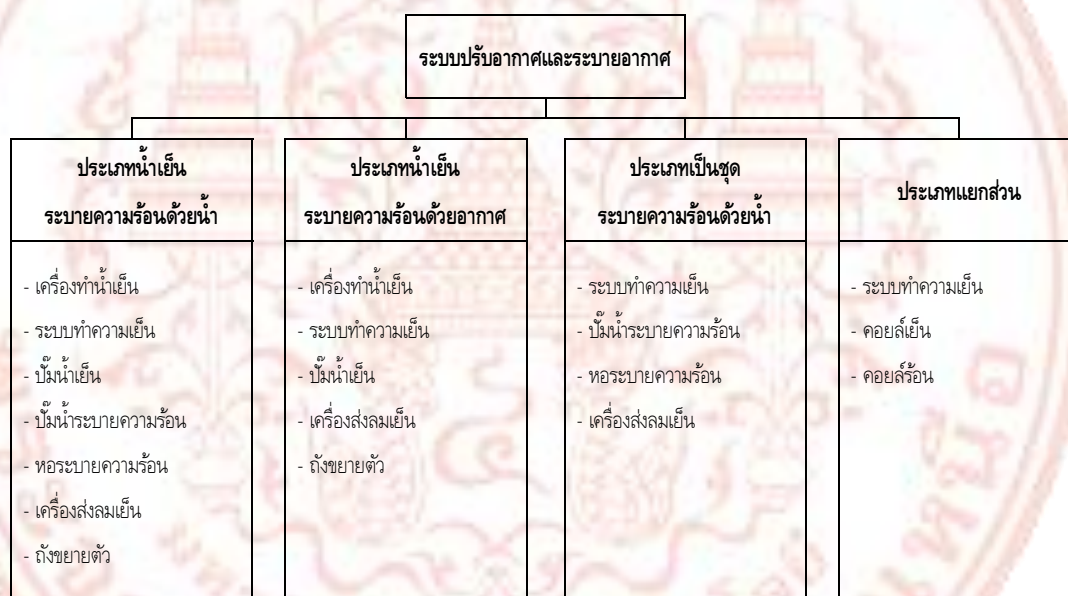
ภาพที่ 2-1 ชนิดและส่วนประกอบหลักของระบบปรับอากาศ

2.1.1.1 ประเภทน้ำเย็นระบายความร้อนด้วยน้ำ เป็นระบบปรับอากาศที่มีขนาดใหญ่ที่สุด โดยมีอุปกรณ์ประกอบในระบบ คือ เครื่องสูบน้ำเย็น เครื่องสูบน้ำระบายความร้อน หอระบายความร้อน และอุปกรณ์สำหรับส่งลมเย็น การทำงานแบ่งเป็น 2 ส่วน คือ 1. ส่วนระบบน้ำเย็น โดยเริ่มจากเครื่องสูบน้ำเย็นส่งน้ำเข้าไปเพื่อรับสารทำความเย็นที่เครื่องทำความเย็น เพื่อให้อุณหภูมิน้ำเย็นนั้นได้ตามต้องการ จากนั้นจึงส่งน้ำเย็นไปยังเครื่องส่งจ่ายลมเย็นที่แต่ละชุดจะมีตัวควบคุมปริมาณน้ำเย็น โดยจะทำงานตามสัญญาณที่มาจากอุปกรณ์ควบคุมอุณหภูมิ หากอุณหภูมิในพื้นที่ปรับอากาศสูง อุปกรณ์จะส่งสัญญาณให้ชุดควบคุมเปิดน้ำเข้าสู่ชุดท่อแลกเปลี่ยนความร้อนมากขึ้น หลังจากน้ำ

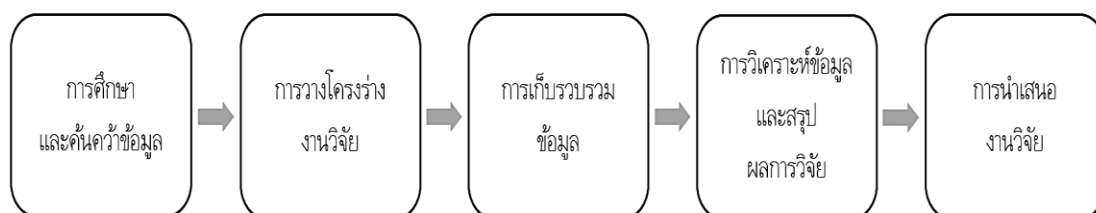
ภาพที่ 3-1 ขั้นตอนการดำเนินงานวิจัย

ขั้นตอนการนำเสนองานวิจัย ซึ่งเป็นการทำรายงานวิจัยและนำเสนองานวิจัยในครั้งนี้

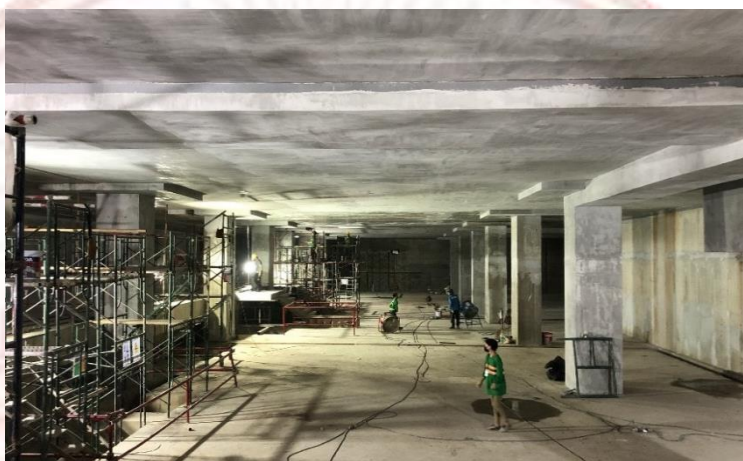
ภาพที่ 3-2 การสำรวจพื้นที่หน้างาน

- การสำรวจพื้นที่ เป็นการตรวจสอบสภาพความพร้อมของพื้นที่หน้างานและเส้นทางในการขนส่งวัสดุอุปกรณ์ต่างๆที่จะนำเข้ามาติดตั้งภายในห้องสถานีถ่ายโอนพลังงาน

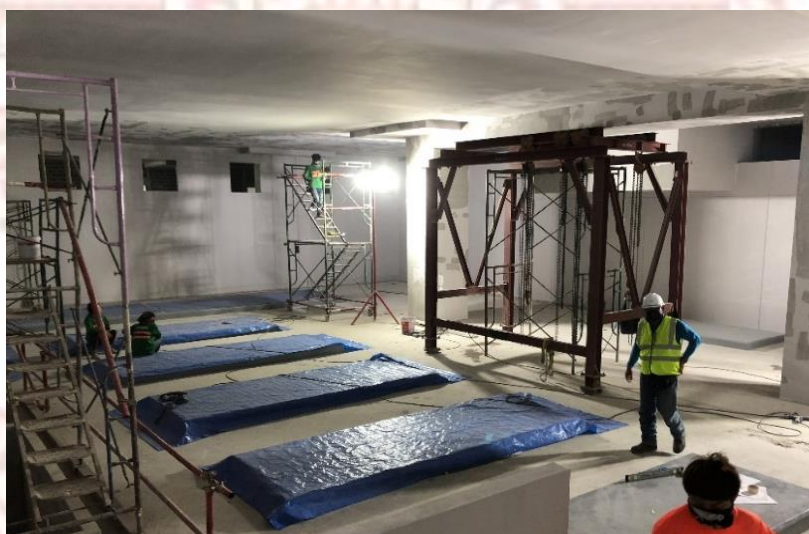
ภาพที่ 3-4 แท่นเครื่อง (Foundation) สำหรับห้องสถานีถ่ายโอนพลังงาน

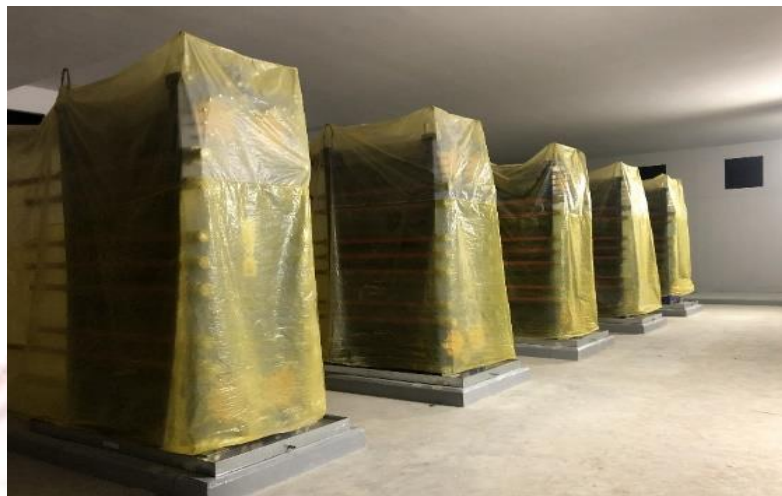
- การติดตั้งระบบ เป็นการดำเนินติดตั้งอุปกรณ์ต่างๆที่เกี่ยวข้องกับระบบน้ำเย็นภายในห้องสถานีถ่ายโอนพลังงาน ไม่ว่าจะเป็นเครื่องแลกเปลี่ยนความร้อน ท่อน้ำเย็น เครื่องสูบน้ำ วาล์ว และอุปกรณ์สำหรับตรวจวัดและควบคุม

ภาพที่ 3-5 การติดตั้งเครื่องแลกเปลี่ยนความร้อน

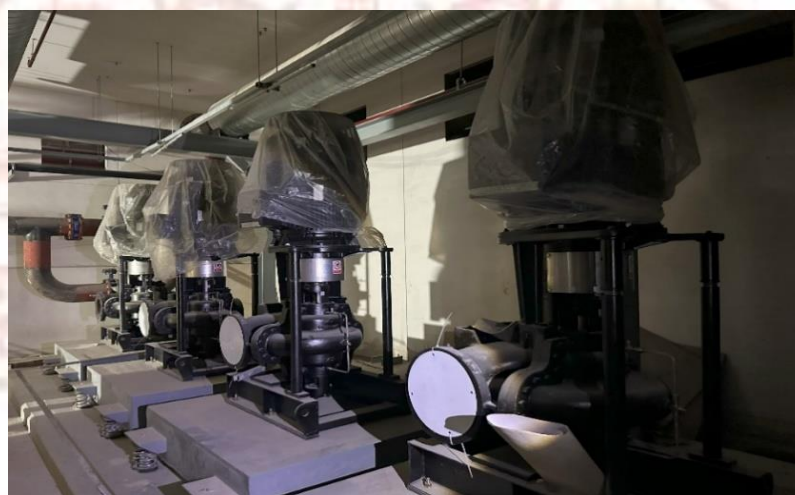
ภาพที่ 3-6 การติดตั้งเครื่องสูบน้ำ

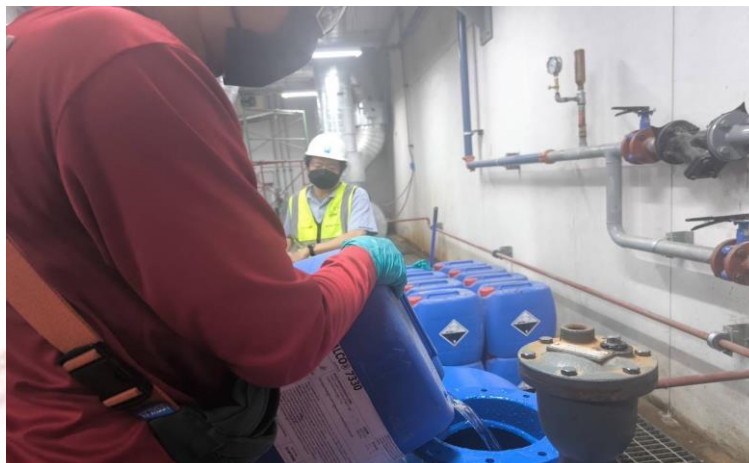
- การทดสอบแรงดันและการล้างท่อ (Flushing) เป็นการทดสอบแรงดันด้วยน้ำเพื่อทดสอบความแข็งแรงและการรั่วซึมหลังจากการเชื่อม รวมถึงการล้างท่อ (Flushing) เป็นกระบวนการทำความสะอาดภายในท่อ เพื่อล้างสิ่งสกปรก เศษโลหะ หรือวัสดุแปลกปลอมที่อาจตกค้างภายในท่อ
- การทดสอบคุณภาพของน้ำและการเติมสารเคมี เป็นการทดสอบคุณภาพของน้ำเย็นให้มีความเหมาะสมต่อการใช้งานตามข้อกำหนดของโครงการ และการเติมสารเคมีบางชนิดลงไปในระบบน้ำเย็นตามปริมาณที่กำหนดของโครงการหรือผู้เชี่ยวชาญ เพื่อป้องกันการกัดกร่อน การเกิดตะกอน การเติบโตของจุลินทรีย์ การปรับสมดุลน้ำ และรักษาคุณภาพของน้ำ เพื่อยืดอายุการใช้งานของระบบ

ภาพที่ 3-7 การเติมสารเคมีในระบบน้ำเย็น

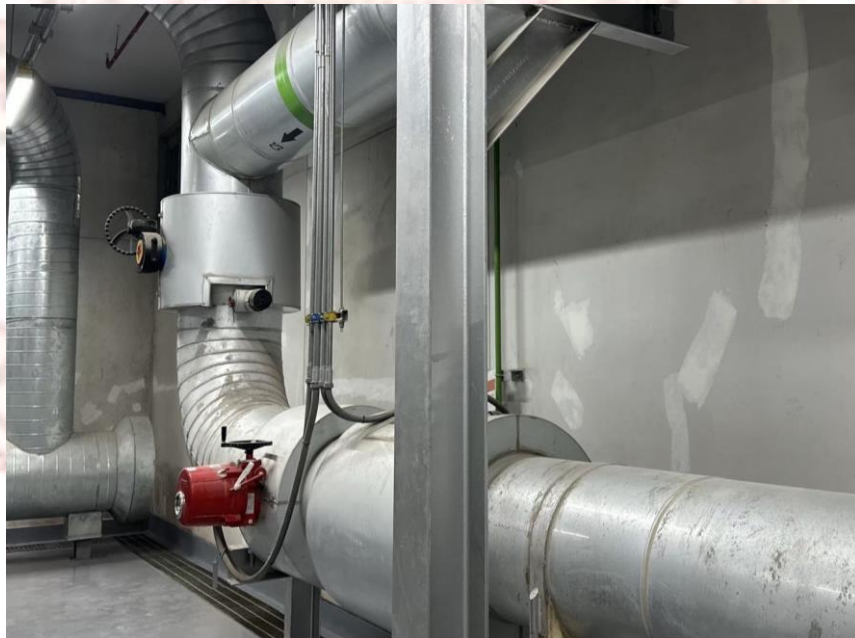
ในกระบวนการดำเนินงานของโครงการ งานสถาปัตยกรรมได้ดำเนินการเก็บรายละเอียดความเรียบร้อยของห้องเป็นที่เรียบร้อย โดยผ่านการตรวจสอบจากที่ปรึกษาโครงการก่อนส่งมอบพื้นที่ให้แก่ฝ่ายงานระบบเพื่อดำเนินการติดตั้งอุปกรณ์ที่เกี่ยวข้อง ซึ่งห้องสถานีแลกเปลี่ยนพลังงาน (ETS Room) เป็นพื้นที่ที่ต้องดำเนินงานโดยผู้รับเหมาสองฝ่าย ได้แก่ ผู้รับเหมาระบบผลิตน้ำเย็น และผู้รับเหมางานระบบภายในอาคาร ซึ่งต้องทำงานร่วมกันภายในพื้นที่เดียวกัน ส่งผลให้เกิดความเสียหายต่องานสถาปัตยกรรมที่ดำเนินการเสร็จสิ้นไปก่อนหน้านี้ จากเหตุการณ์ดังกล่าวฝ่ายงานสถาปัตยกรรมจึงได้ยื่นเรื่องเคลมค่าเสียหายที่เกิดขึ้น ซึ่งเป็นค่าวัสดุและค่าแรงในการซ่อมแซมงาน โดยประเมินมูลค่าความเสียหายรวมประมาณ 200,000 บาท แต่เนื่องจากงานภายในห้องดังกล่าวดำเนินการโดยผู้รับเหมาสองฝ่าย และไม่มีเอกสารระบุขอบเขตความรับผิดชอบในการเข้าพื้นที่ทำงานอย่างชัดเจน ส่งผลให้เกิดข้อพิพาทในการตกลงค่าเสียหายที่ต้องรับผิดชอบ ส่งผลให้ฝ่ายงานสถาปัตยกรรมขอสงวนสิทธิ์ในการเข้าแก้ไขซ่อมแซมพื้นที่จนกว่าจะได้รับข้อสรุปที่ชัดเจน ทำให้เกิดความล่าช้าในการดำเนินงานไปประมาณ 140 วัน

ภาพที่ 4-6 ความเสียหายภายในห้องสถานีถ่ายโอนพลังงาน อาคารที่ 1

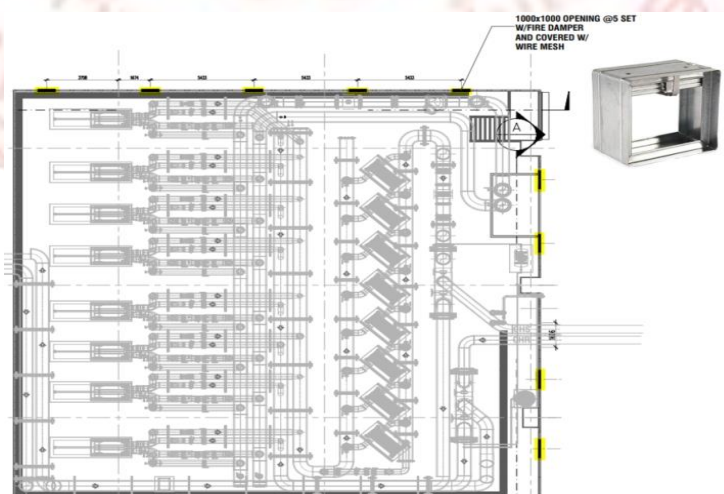
ห้องสถานีแลกเปลี่ยนพลังงานของอาคารที่ 2 พบปัญหาเช่นเดียวกับกรณีของอาคารที่ 1 โดยในระหว่างขั้นตอนการติดตั้งและทดสอบระบบของอาคารที่ 2 ได้เกิดความล่าช้าอันเนื่องมาจากคำสั่งงานเพิ่มเติมหรือลดเปลี่ยนแปลงงาน สาเหตุหลักมาจากการเปลี่ยนแปลงแบบจากผู้ออกแบบระหว่างการดำเนินงานก่อสร้าง ทำให้แบบที่ได้ติดตั้งไปแล้วมีความไม่สอดคล้องกับข้อกำหนดของโครงการ ส่งผลให้มีความจำเป็นต้องจัดหาวัสดุ อุปกรณ์ และแรงงานเพิ่มเติม เพื่อให้การติดตั้งระบบมีความสอดคล้องกับแบบที่ปรับเปลี่ยนใหม่ การเปลี่ยนแปลงดังกล่าวส่งผลกระทบต่อโครงการในด้านงบประมาณโดยตรง เป็นมูลค่า 279,135 บาท แต่ไม่มีผลกระทบต่อภาพรวมของโครงการ

ภาพที่ 4-11 ตำแหน่งติดตั้งอุปกรณ์ป้องกันไฟลาม อาคารที่ 2

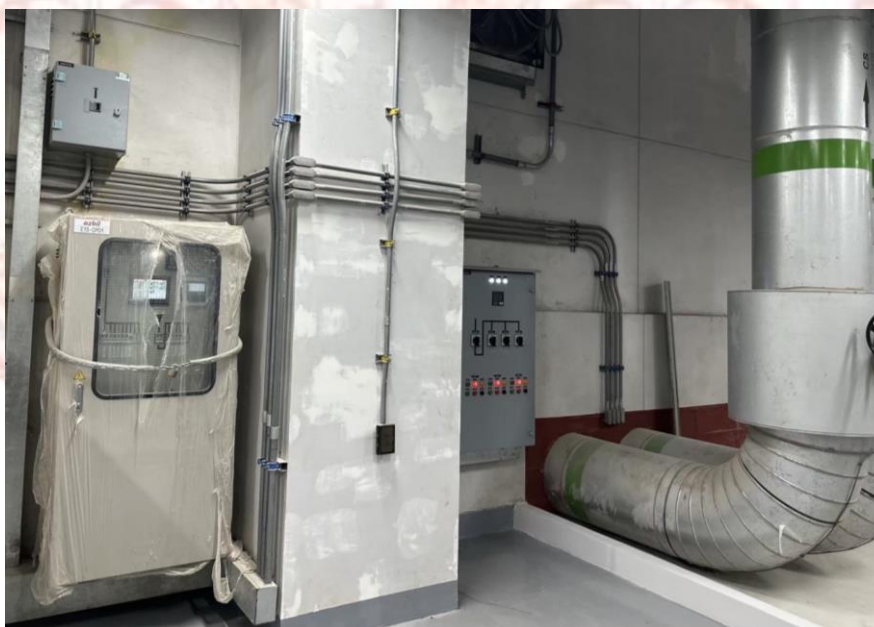
โดยสาเหตุของปัญหามาจากความล่าช้าในขั้นตอนการทำงานก่อนหน้านี้ ส่งผลให้ผู้รับเหมางานระบบประกอบอาคารต้องเร่งดำเนินการติดตั้งระบบท่อน้ำเย็นและอุปกรณ์ โดยไม่ได้ดำเนินการขออนุญาตเข้าพื้นที่ภายในห้องสถานีแลกเปลี่ยนพลังงานอย่างชัดเจน ส่งผลให้เกิดความขัดแย้งในการบริหารจัดการพื้นที่และก่อให้เกิดความเสียหายต่อสภาพงานที่ดำเนินการแล้วเสร็จ ทั้งนี้ปัญหาดังกล่าวส่งผลต่อประสิทธิภาพการบริหารโครงการและสร้างความล่าช้าในการดำเนินงานโดยรวม

ภาพที่ 4-12 ความเสียหายภายในห้องสถานีถ่ายโอนพลังงาน อาคารที่ 2

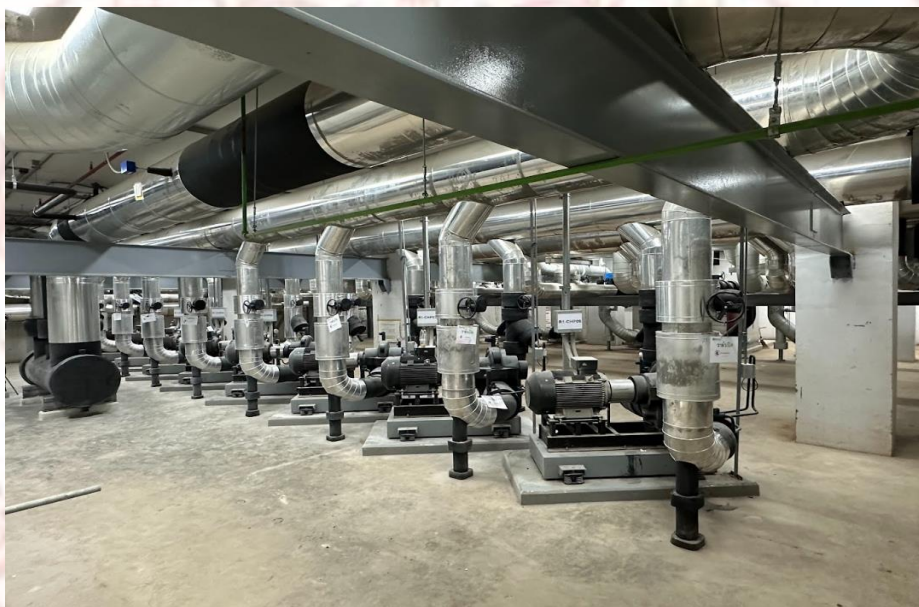
ภาพที่ 4-15 ห้องสถานีถ่ายโอนพลังงานรอกการทดสอบและส่งมอบงาน อาคารที่ 2

เนื่องจากอาคารที่ 2 เป็นอาคารประเภทห้างสรรพสินค้าที่มีหลายชั้นและประกอบด้วยร้านค้าจำนวนมาก ซึ่ง ในช่วงเริ่มต้นของการเปิดใช้งานอาคาร ไม่สามารถเปิดให้บริการได้พร้อมกันทุกพื้นที่ ส่งผลให้ภาระทำความเย็น (Cooling Load) ต่ำกว่าค่าที่ออกแบบไว้ ซึ่งยังไม่จำเป็นต้องเปิดใช้งานเครื่องแลกเปลี่ยนความร้อน (Heat Exchangers) และเครื่องสูบน้ำเย็น (Chilled Water Pump) ทั้งหมด ดังนั้นโครงการจึงกำหนดแนวทางการบริหารจัดการพลังงานโดยให้เปิดใช้งานอุปกรณ์ทำความเย็นตามภาระความเย็นที่เกิดขึ้นจริง ณ ขณะนั้น และชะลอการเปิดใช้งานอุปกรณ์ที่ยังไม่จำเป็นเพื่อลดต้นทุนด้านพลังงาน รวมถึงค่าใช้จ่ายในการดูแลและบำรุงรักษา ซึ่งแนวทางดังกล่าวช่วยเพิ่มประสิทธิภาพการใช้พลังงานในอาคารได้อย่างเหมาะสม
